# Geschichte und Geschehen in der Dorfmitte von Heenes

## Der Drei-Seiten-Hof von Familie Seitz

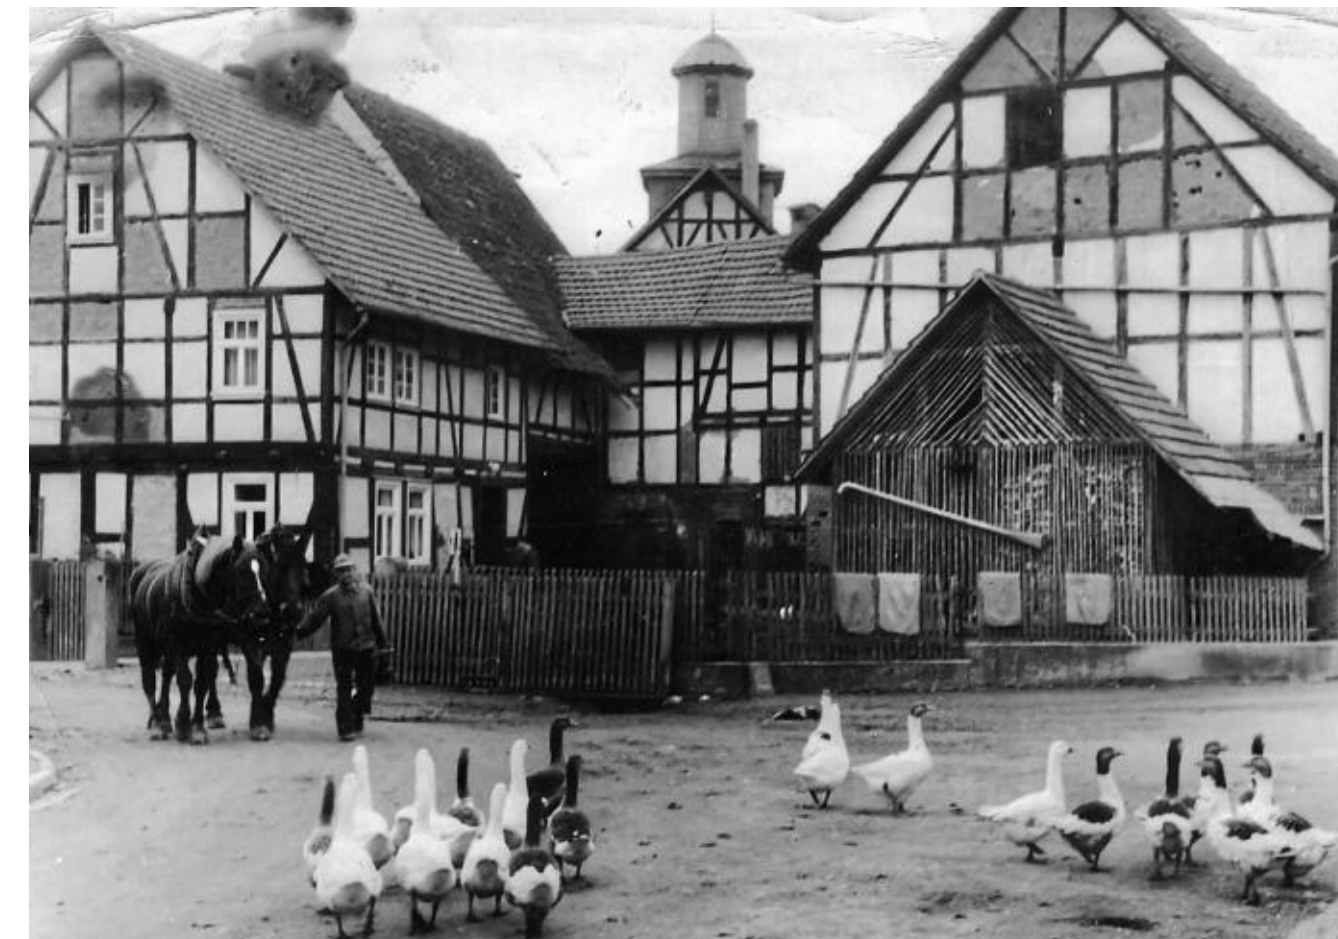
Hofbild aus dem Jahr 1954.

Die Dorfstraße war damals noch einfach geschottert. Erst 1957, nachdem durch die Kalkies-Abfuhr vom „Ziegenrück“ große Straßenschäden entstanden waren, erhielt dieser Bereich eine Asphaltdecke („wurde geteert“).

Ein Foto ist die Interpretation eines Moments durch den Fotografen und wirkt nur so authentisch, wie der Fotograf es gemacht hat. Bereits beim ersten Blick auf dieses Bild nehme ich zahlreiche „Gegenstände“ wahr, die viel „erzählen“.

Der Gesamteindruck ist geprägt durch die Fachwerkbauweise. In welcher Zeit der Drei-Seiten-Hof gebaut worden ist bzw. in welcher zeitlichen Reihenfolge, kann man nur vermuten. Die Hoffläche gehört wohl zu den ältesten besiedelten Flächen in Heenes.

Die Rähm-Bauweise (Stockwerk-) aller Gebäudeteile deutet auf die „Frühe Neuzeit“ (17./18. Jahrhundert) hin. Die Ständer bilden die Innen- und Seitenwände und tragen die Hauptlast der ganzen Konstruktion. Sie sind jeweils nur ein Stockwerk hoch. Jedes Stockwerk wurde separat errichtet und schloss unten mit der Schwelle und oben mit einem Rahmen ab (Rähm oder Pfette genannt). Zwischen oberem Rähm und der Schwelle des darüberliegenden Stockwerks befinden sich die Deckenbalken.

Auf der rechten Bildseite ist der große Brennholz-Schuppen mit einer Verlattung aus Rundhölzern zu sehen. Das Brennholz wurde nach der Anfuhr aus dem Wald auf Ofenlänge gesägt, dann mit einer Axt gespalten, im Hof zum Trocknen aufgehäuft und schließlich in den vor Regen schützenden Holz-Schuppen gebracht. Meist lagerten dort bei guter Belüftung die Vorräte für mehrere Jahre.

An der Verlattung hängt ein langes Jauche-Rohr zum Befüllen eines Jauchewagens. Die Jauche wurde als Dünger auf Wiesen und Äcker verteilt. Jauche, auch als Gülle oder Puddel bezeichnet, war die Sammlung flüssiger Exkremente von Tieren und Menschen in einem Auffangbecken, der Jauchegrube. Dort entstand die stinkende, braune Flüssigkeit. Auf dem

Mittig oberhalb des Jaucherohres ist ein dunkler Fleck zu sehen – dort hing die gemeindeeigene Spatzenfalle. Diese kam besonders in den Notjahren nach Ende des 2. Weltkrieges zum Einsatz. Nach heutigem Verständnis ging es nicht immer tierschutzgerecht zu. Von Juni bis August konnte man damit vor allem die Jungspatzen leicht und bequem fangen. Von den abgeernteten Feldern kamen die Spatzenschwärme später in die Gehöfte, wo sie das Geflügelfutter fraßen, auch gelegentlich Früchte anpiketen sowie Beerenknospen verbissen.

Über den Staketenzaun des Hofes sind Kartoffelsäcke zum Trocknen aufgehängt. Auch diese jahreszeitliche Besonderheit hat Wilhelm Bleitner erfasst. Aufgrund der örtlichen Tradition sollte die Kartoffelernte vor dem jährlichen Lullusfest abgeschlossen sein - vom „Kartoffelgeld“ gabs das „Lollsgeld“, und die zeitaufwendige Kartoffelernte fiel nicht in die Lollswochen. Das Lollsfest in 1954 fand vom 11. bis 17.10. statt. Das Foto ist auf den 22.10.1954 datiert. Inzwischen waren die benutzten Kartoffelsäcke in einer Wanne von Hand gewaschen. Nach dem Waschgang müssen diese Säcke aus Jute (Sackleinen) möglichst an der frischen Luft trocknen, da das Sackleinen sonst zu faulen beginnt. Zu diesem Zweck war es üblich, die feuchten Kartoffelsäcke über den Staketenzaun zu legen – in einigen Tagen waren die Säcke trocken.

Der Drei-Seiten-Hof wurde an seiner offenen Seite durch einen Staketenzaun (Lattenzaun) abgeschlossen. Die breite Hofeinfahrt konnte durch ein Schiebetor geschlossen werden. Das auf Rollen und in einer Laufschiene leicht gleitende Tor animierte die Kinder häufig zum „Mitfahren“. Dabei geriet ein noch auf der Laufschiene kniender Junge so „unter die Räder“, dass ärztliche Hilfe erforderlich war.

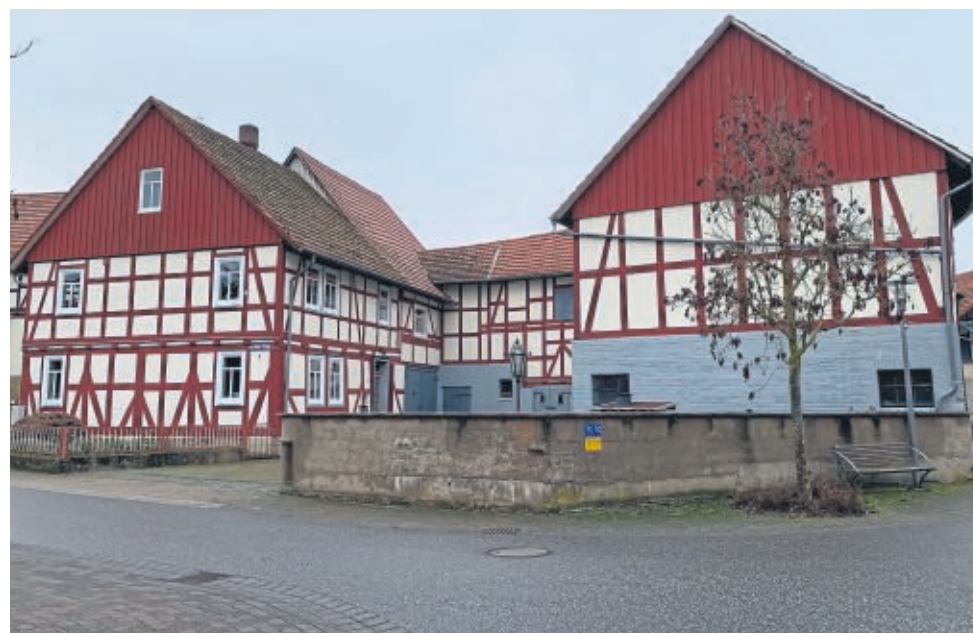
Hofbild aus dem Jahr 2021.

Was dabei imponiert, ist die gelungene Instandsetzung und Unterhaltung eines denkmalgeschützten Gebäude-Ensembles. Holzbalken, Gefache, Dach- und Mauerflächen punkten mit Charme. Vater Helmut Seitz und Sohn Mike Seitz haben mit viel Liebe und Leidenschaft den reizenden Altbau saniert. Sohn Mike und seine Frau Alexandra, die heutigen Bewohner, fassen es so zusammen: „Wir hatten einfach keine Lust auf ein schmuckloses Haus. Heute sieht vieles so plump aus. Die echte Handwerkstätigkeit ist mit viel Arbeit, Kunst und Liebe zum Detail verbunden. Das ist wirklich

wertvoll.“ Jahrelang „wanderte“ ein Gerüst um den Drei-Seiten-Hof: Schadhafte Holzbalken wurden ausgetauscht, Gefache instandgesetzt, Fenster stilgerecht erneuert und alles angestrichen, sowie der nicht mehr benötigte Holz-Schuppen abgerissen. Zusammen mit der ehemaligen Fläche der Miste ergab sich der häusliche Abstellplatz für Fahrzeuge.

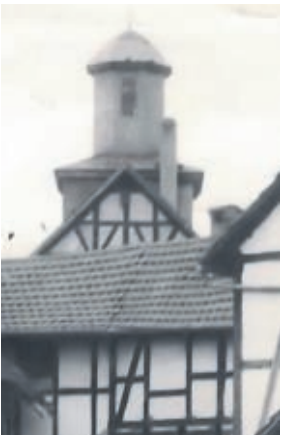
Dachreiter Alte Schule.

Bei der Fotografie von 1954 wird die Bildmitte „gekrönt“ durch den im Hintergrund zu erkennenden sechseckigen Glocken-Dachreiter der „Alten Schule“. Dieser hatte die Form einer Laterne, in der Senkrechten mit Schallöffnungen für die Glocken. In der Zeichnung ist zu erkennen, welch prachtvolles Fachwerkgebäude diese Schule war. Damals erfolgte der Abriss wegen Baufälligkeit – heute trauern wir solchen Schönheiten nach. Wie amputiert wirkt deshalb der Anblick von 2021 gegenüber dem Foto von 1954.

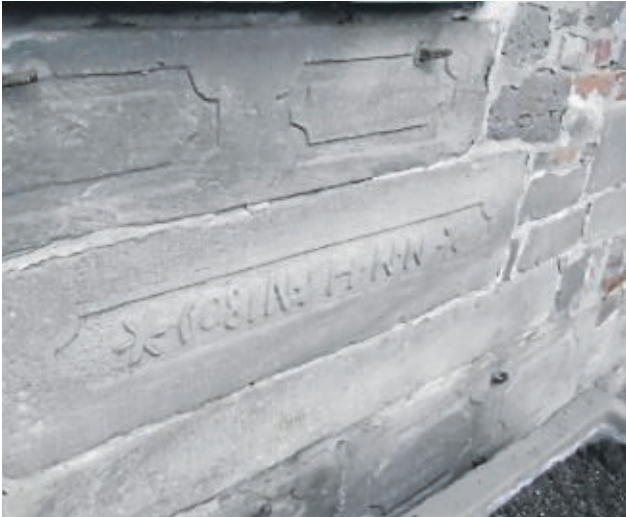
Wiederverwendung alter Steine.

Unter einem Kuhstall-Fenster sind behauene Steine aus früheren Verwendungen eingemauert: Ein „Jahr 1809“-Stein steht wohl absichtlich auf dem Kopf und zwei ehemalige Tür- oder Fensterpfosten liegen mit den eisernen Angeln vertikal.
